## [招待講演] 機械式立体駐車場事故の原因を考える －ヒューマンファクターズと機械安全の原則－

**あらまし** マンションの機械式駐車場で死亡事故が多発した。消費者安全調査委員会がヒューマンファクターズと機械安全の原則に沿って行った事故調査報告書は、設計時の使用者の想定、事故に至るまでの使用者及び被災者の行動、機械の動作、駐車装置の周辺状況などの調査及び分析を行った結果、マンション等の日常の生活空間における実際の使用環境や人の行動特性について、設計段階で十分に考慮されてこなかったことが事故原因であると判断している。本件報告書の担当専門委員がその概要を報告する。

## Accidents in power driven parking of motor vehicles －Human factors and Principles of safety of machinery－

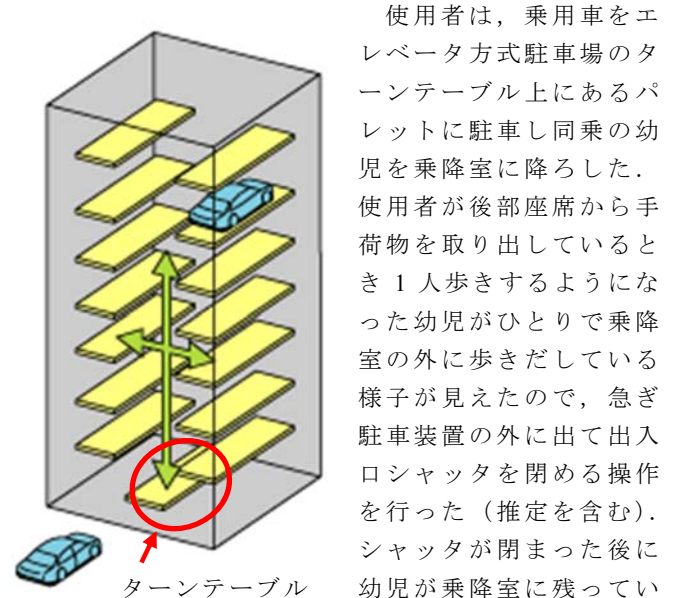
図 3 エレベータ方式（工業会技術基準<sup>4)</sup>より）

使用者は，乗用車をエレベータ方式駐車場のターンテーブル上にあるパレットに駐車し同乗の幼児を乗降室に降ろした。使用者が後部座席から手荷物を取り出しているとき 1 人歩きするようになった幼児がひとりで乗降室の外に歩きだしている様子が見えたので，急ぎ駐車装置の外に出て出入口シャッターを閉める操作を行った（推定を含む）。シャッターが閉まった後に幼児が乗降室に残っているらしいことに気づいた。シャッターを開けようといろいろ行ったが開けられず装置内照明が消えた乗降室内部は見えない。そこで出庫操作ボタンを押したところ，乗降室内で車を載せたターンテーブルが回転し続いてシャッターは開いた。幼児は回転したターンテーブル上のパレットと乗降室奥の床/壁の間に挟まれており，駆けつけた救急隊により病院に搬送されたが死亡が確認された。乗降室内には車両のパレットからはみ出し検知，トランク蓋開き検知等を目的としたエリアセンサー（ライトカーテン）は相当数設置されているが，ターンテーブルの近くに人がいないことを確認する安全装置は存在せず，床上に放置荷物を調べる光軸センサが左右に各 1 本あった。

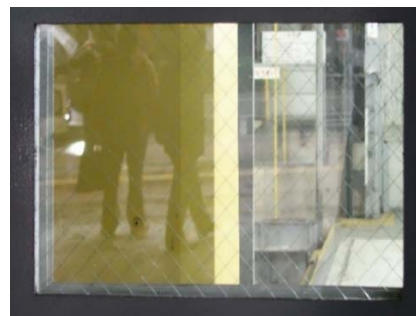
図 4 乗降室内をのぞくシャッタの窓

2) 人間に頼る安全であること

三段方式装置の安全装置はホールド・トゥ・ラン制御装置であった。幼児 2 人連れの使用者が 90 秒間ボタンを押し続けるのは相当に困難である。またエレベータ方式装置に人感センサは無く、人の不在の確認は

使用者の目視に依存しているがのぞき窓の視野の大半を太い鉄製柱が遮りシャッタが閉まると内部照明が自動消灯する構造である。

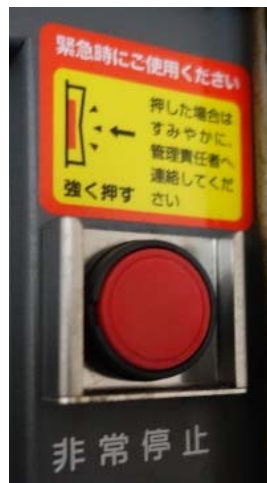
図 5 非常停止押しボタン

日常利用している機械式立体駐車場に大きなリスクが残留していることがマンション居住者に知らされてなく、緊急時対応方法も使用者に伝えられていなかった。ホールド・トゥ・ラン制御装置が安全装置の役割

を担っていること、エレベータ方式の乗降室閉じ込め事故発生時には非常停止押しボタンを押すことが使用者に伝えられていない。しかもその非常停止押しボタンはカバーを押し破るタイプで非常停止のリセットはサービスマンのみが行う設計であった。

- ④幼児を駐車室内に連れて入らざるを得ない構造であったこと、
- ⑤人が駐車装置内に不在であることを確認するセンサ（人感センサを含めて）が無かったこと、
- ⑥非常停止ボタンの形状と位置が不適切かつ閉じ込め事故発生時には非常停止させることを駐車場使用者に伝えていないこと、がある。
